De nave de estabulación a sede del Ballet Nacional

JESÚS GÓMEZ HERMOSO(*)

RESUMEN Se realiza en este documento una descripción de la rehabilitación llevada a cabo en la antigua nave de estabulación situada en el Pº de la Chopera, perteneciente a los antiguos mataderos de Madrid, para su adaptación como Sede del Ballet Nacional de España y de la Compañía Nacional de Danza.

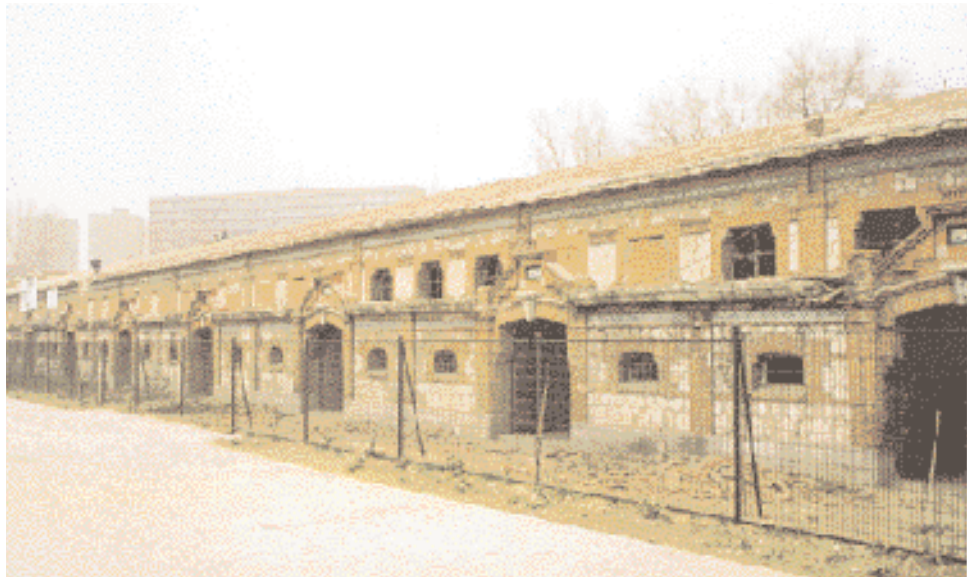
La construcción original data de finales del siglo XIX, encontrándose en desuso durante los veinte años anteriores a la presente actuación (foto 1, Noviembre de 1992).

FOTO 1. Estado inicial.

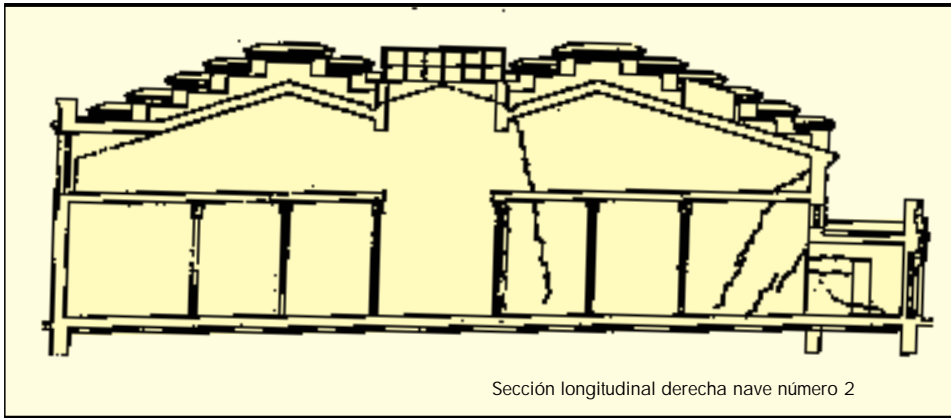
En la primera inspección sistemática que se realizó del estado del edificio se observó la presencia de una fisuración reiterada de los muros portantes principales (separadores de las naves) y en los secundarios perpendiculares a ellos, más importante en la zona próxima al río Manzanares y más notable cuanto más hacia el Sur se encontraban los mismos, procediéndose al levantamiento de un conjunto de croquis

en los que se reflejara la situación, dimensiones y entidad de la mencionada fisuración (figura 2).

FIGURA 2. Croquis de fisuración de muros principales.

Esta composición del suelo bajo la cimentación del edificio explicaba el asiento diferencial que se había producido con el paso del tiempo. Tanto la proximidad al río como los restos naturales propios del uso del edificio habían deteriorado las características resistentes del terreno, facilitando el movimiento del mismo, el de los muros de fábrica y la fisuración de éstos.

La cimentación de estos muros se lleva a cabo mediante pozos ejecutados con la técnica de jet-grouting, siendo esta solución más económica que la de una cimentación profunda mediante micropilotes. El objetivo de este recalce es evitar que los asientos continúen su progresión e incrementen el deterioro de los muros.

Además de la aplicación de esta técnica, las fisuras se "cosen" mediante grapas metálicas, realizándose una protección de las mismas con morteros especiales.

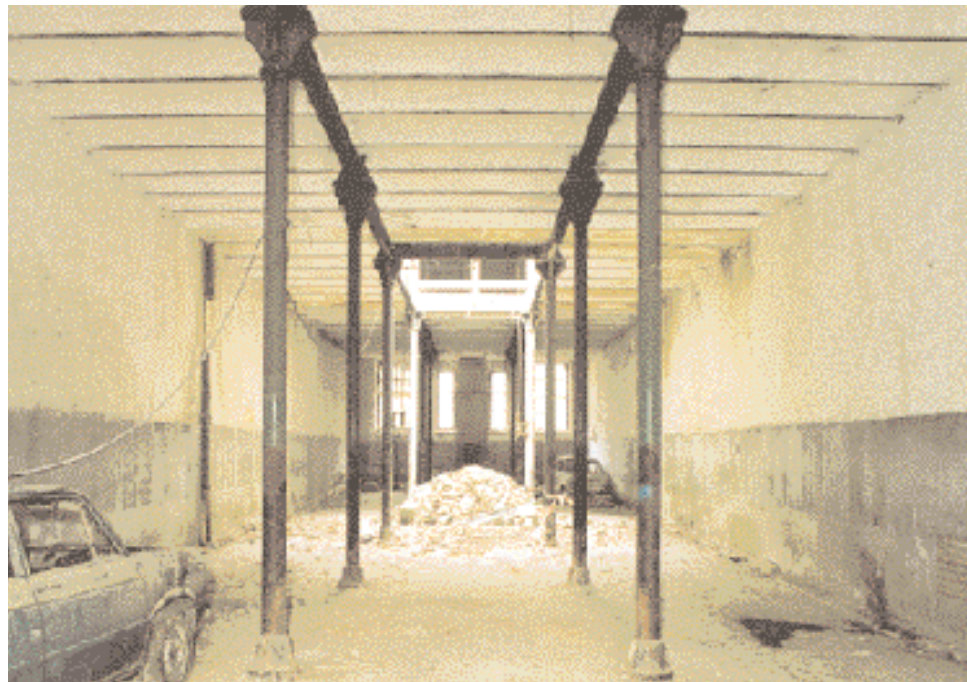
La estructura sustentante y vertical del edificio se hallaba constituida por los citados muros de fábrica y por elementos metálicos (soportes de fundición en la planta inferior y soportes compuestos de acero en la superior), mientras que la estructura horizontal que constituía los forjados la formaban vigas y viguetas de acero, encontrándose distribuidas las primeras en dirección paralela a los muros (foto 2).

FOTO 2. Estado inicial de la estructura.

El estado de conservación de los distintos elementos metálicos era muy deficiente, con una notable modificación en su composición que reducía su capacidad resistente. Los soportes de fundición presentaban una fuerte desviación de unos respecto a otros por lo que se refiere al nivel de alteración de sus características mecánicas, encontrándose algunos parcialmente inundados de agua en su interior.

En la foto 5 se pueden apreciar los soportes interiores de la planta baja tras el hormigonado exterior, así como los nuevos soportes metálicos extremos. La observación de la foto 2 permite comparar el estado de la estructura de las naves antes y después de la intervención.

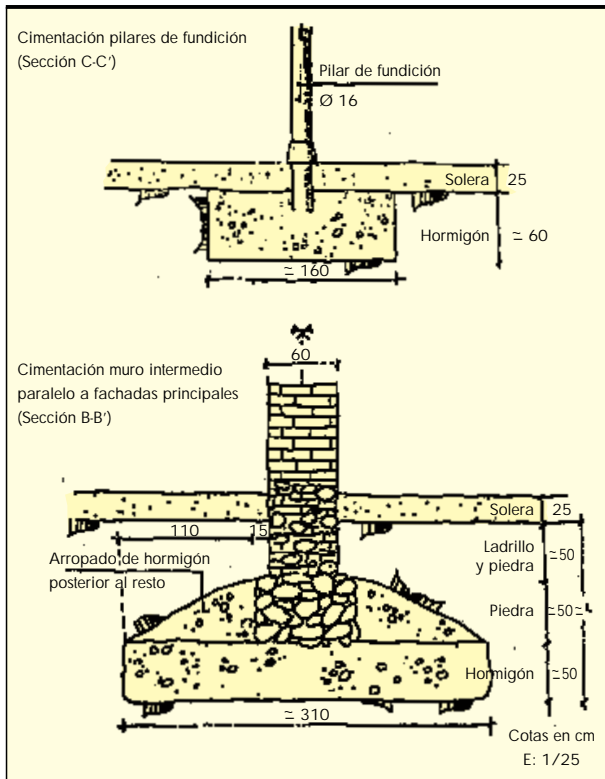
nía tenía el edificio. Las zapatas, corridas en el caso de los muros y aisladas en el de los soportes metálicos, estaban constituidas por hormigón en masa, ciclópeo en algunos casos y con árido de menor tamaño máximo en otros. En la figura 3 pueden apreciarse las dimensiones de los citados elementos de cimentación para los soportes de fundición y para el muro intermedio paralelo a las fachadas principales, y en la figura 4 las de los muros de división de naves.

FIGURA 3. Cimentación de pilares y muros.

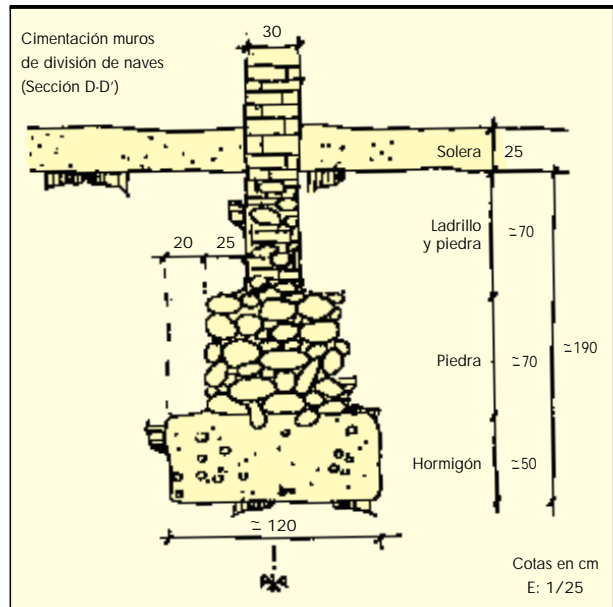
FIGURA 4. Cimentación de muro principal.

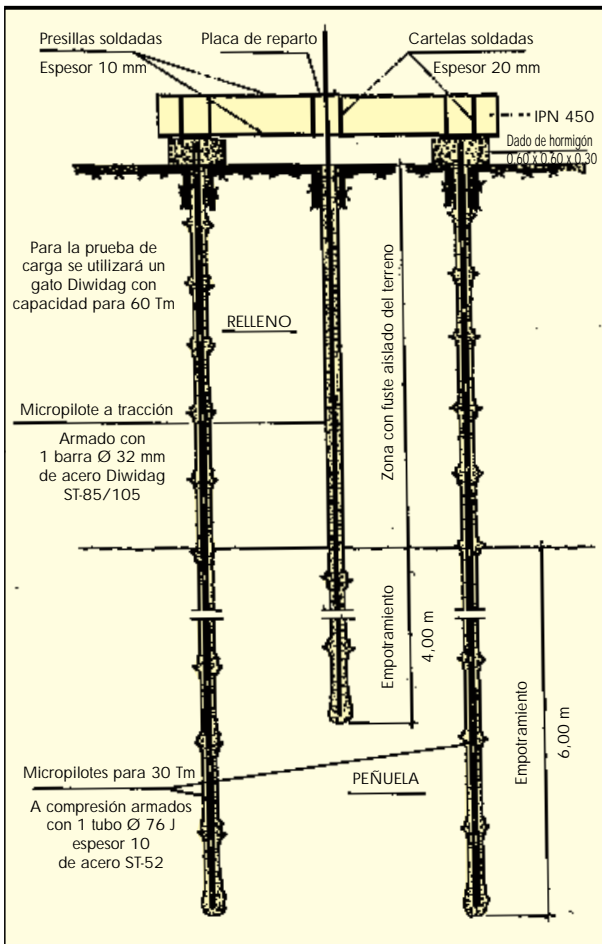
FIGURA 5. Ensayo a tracción de micropilotes.

En la figura 5 se muestra el esquema del ensayo a tracción de micropilotes. En el mismo se aprecian los dos pilotes laterales de 30 Tn que trabajan a compresión, armados con un tubo Ø76,1 de espesor 10 de acero ST-52, y empotrados 6,00 m en la “peñuela”. Sobre estos micropilotes se ejecutan sendos dados de hormigón de 0,60x0,60x0,30 m, sobre los que se sitúan dos perfiles metálicos IPN450 y, en su punto central, el gato Stronghold tipo G3-120. El micropilote que se ensaya a tracción tiene dispuesta una armadura constituida por una barra Ø32 mm de acero Diwidag ST-85/105, con un empotramiento de 4,00 m en la “peñuela”, como ya se ha indicado anteriormente. En la foto 3 se aprecia el montaje real del esquema descrito.

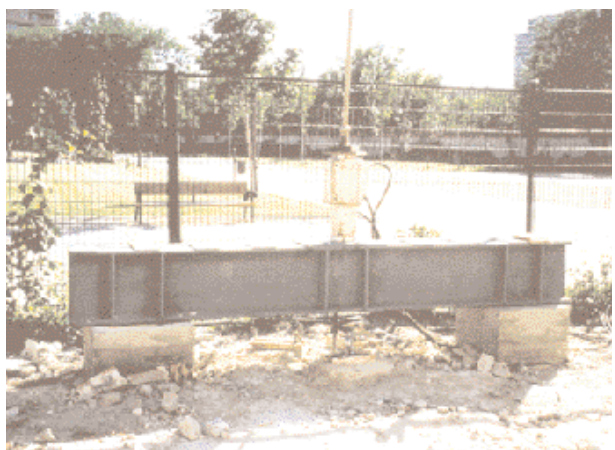
FOTO 3. Yugo del ensayo a tracción de micropilotes.

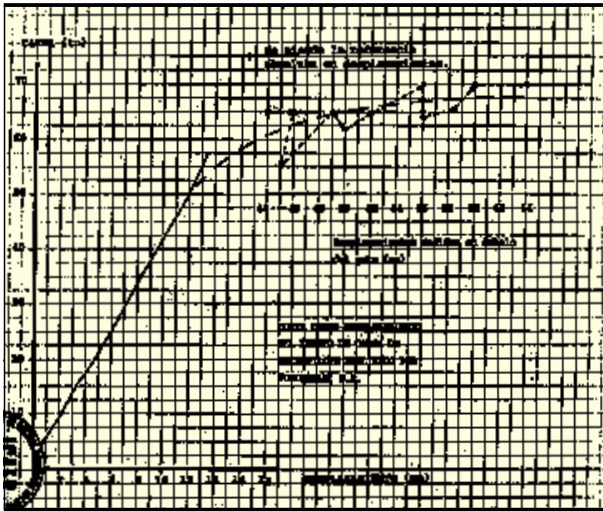
FIGURA 6. Resultados del ensayo a tracción de micropilotes.

En la figura 6 se recoge la curva carga-deformación que se obtiene como resultado de las mediciones realizadas durante el ensayo. Se aprecia una marcada linealidad hasta valores de la carga de 50 y 57,5 tn. A partir de ésta las irregularidades se hacen ostensibles y se pierde la mencionada proporcionalidad.

Tomando como carga de rotura el valor de 55 tn, un coeficiente minoración de 2,5 y la longitud de empotramiento del ensayo de 4,00 m, se obtiene una resistencia por fuste de 1,17 kp/cm², dato adoptado para el cálculo de las longitudes de empotramiento de los micropilotes para cada una de las cargas recibidas de la estructura.

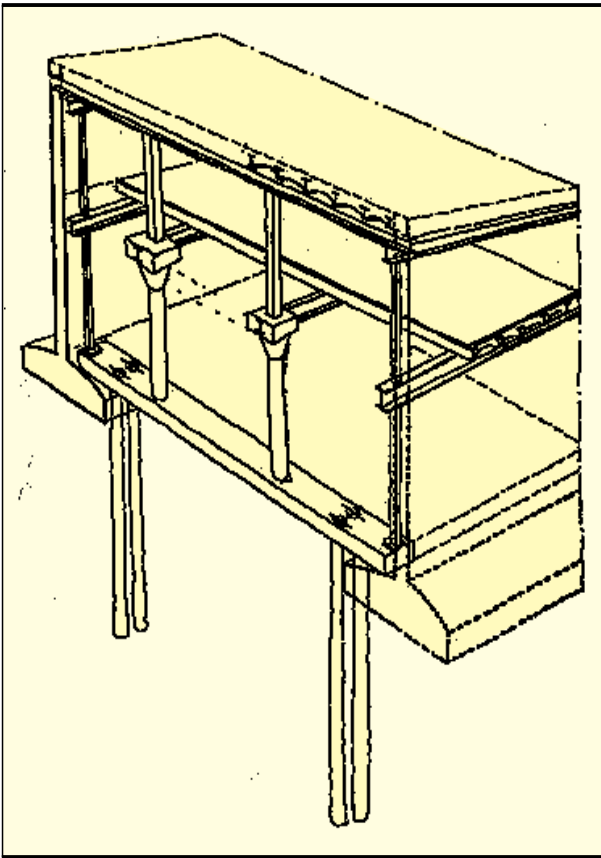
FIGURA 8. Esquema estructural.

El esquema estructural de las naves tipo se encuentra representado en la figura 8. Como se aprecia en la misma, en la planta baja se dispone una viga cimentada mediante micropilotes en la que apoyan los soportes de fundación interiores y unos nuevos soportes de acero situados en los extremos. Éstos recogen la carga que les transmiten sendas vigas paralelas a los muros separadores y situadas, a su vez, tanto en el forjado de la planta primera como en el que constituye la cubierta.

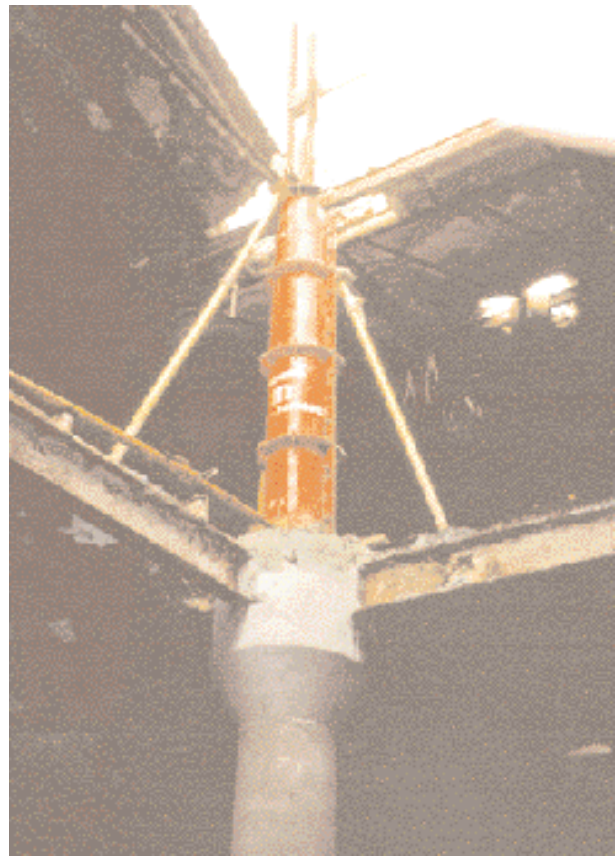
FOTO 4. Refuerzo de soportes.

Los soportes de fundación se han reforzado mediante una corona exterior de hormigón armado. El refuerzo, y no sustitución, de los mencionados soportes se encuentra motivado por la necesidad de un apeo provisional durante la ejecución en el caso de haber optado por esta última solución. La realización del mismo mediante una corona exterior en lugar de aprovechar el propio elemento hueco de fundación como en-

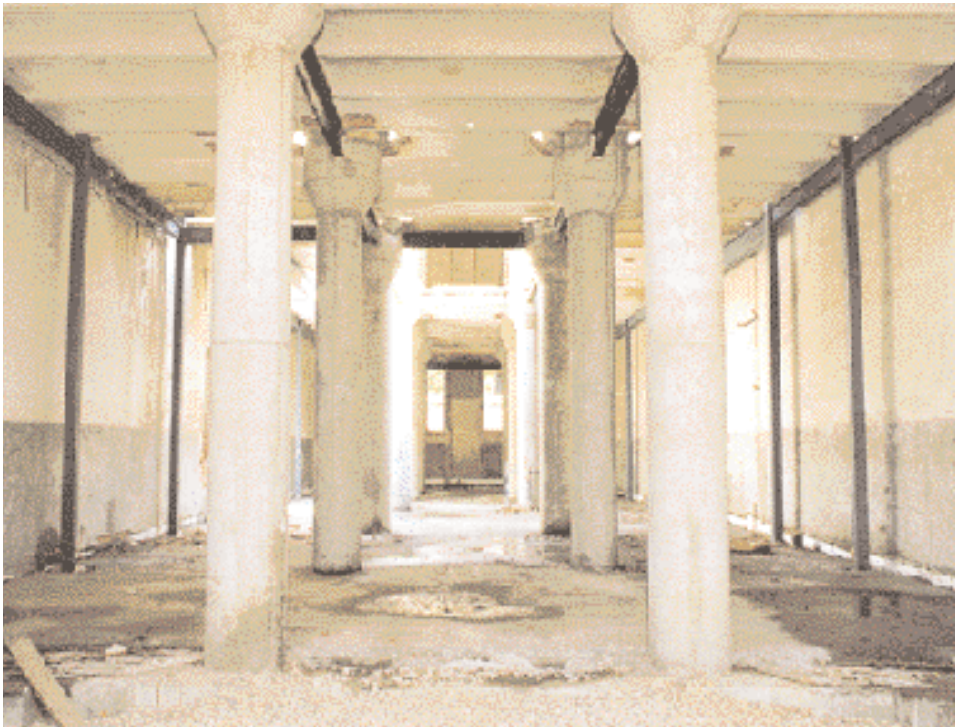
FOTO 5. Estructura de nave tipo.

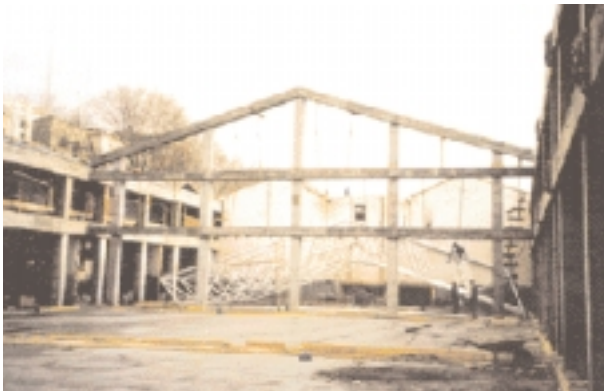
En la foto 6 se pueden apreciar los mencionados pórticos, la celosía espacial durante su montaje en el suelo, previo a la elevación de la misma, así como una fisura reparada en uno de los muros separadores de naves antes de la aplicación de las diversas capas de pintura.

FOTO 6. Elementos estructurales de las salas de ensayo.

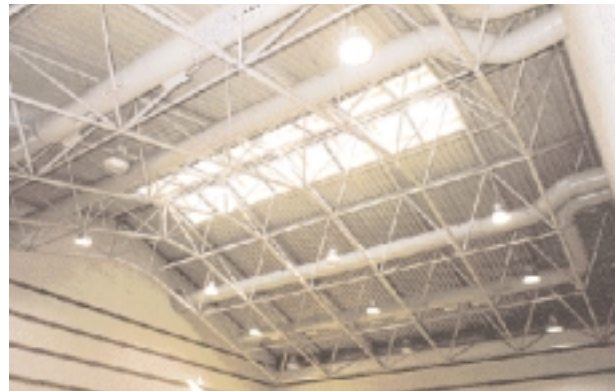
FOTO 7. Cubierta de sala de ensayo.

Cada módulo de celosía espacial dispone de cuatro apoyos, dos fijos en un extremo y dos deslizantes en el opuesto, lo que permite absorber los movimientos que la misma pueda tener, fundamentalmente ocasionados por variaciones térmicas. La distancia entre los ejes de las vigas de hormigón en que se apoyan es de 21,30 m y el canto (distancia entre las capas superior e inferior de nudos) es de 1,80 m. En la figura 9 se muestra un esquema de la mencionada celosía y en la foto 7 el resultado final tras su montaje sobre la es-
